UNIVERSIDAD DE CONCEPCIÓN
FACULTAD DE CIENCIAS QUÍMICAS
DEPARTAMENTO CIENCIAS DE LA TIERRA

**ANÁLISIS DE SUSCEPTIBILIDAD DE REMOCIONES EN
MASA EN EL ÁREA DEL EMBALSE RALCO, COMUNA DE
ALTO BIOBÍO, REGIÓN DEL BIOBÍO, CHILE**

Memoria para optar al Título de Geólogo

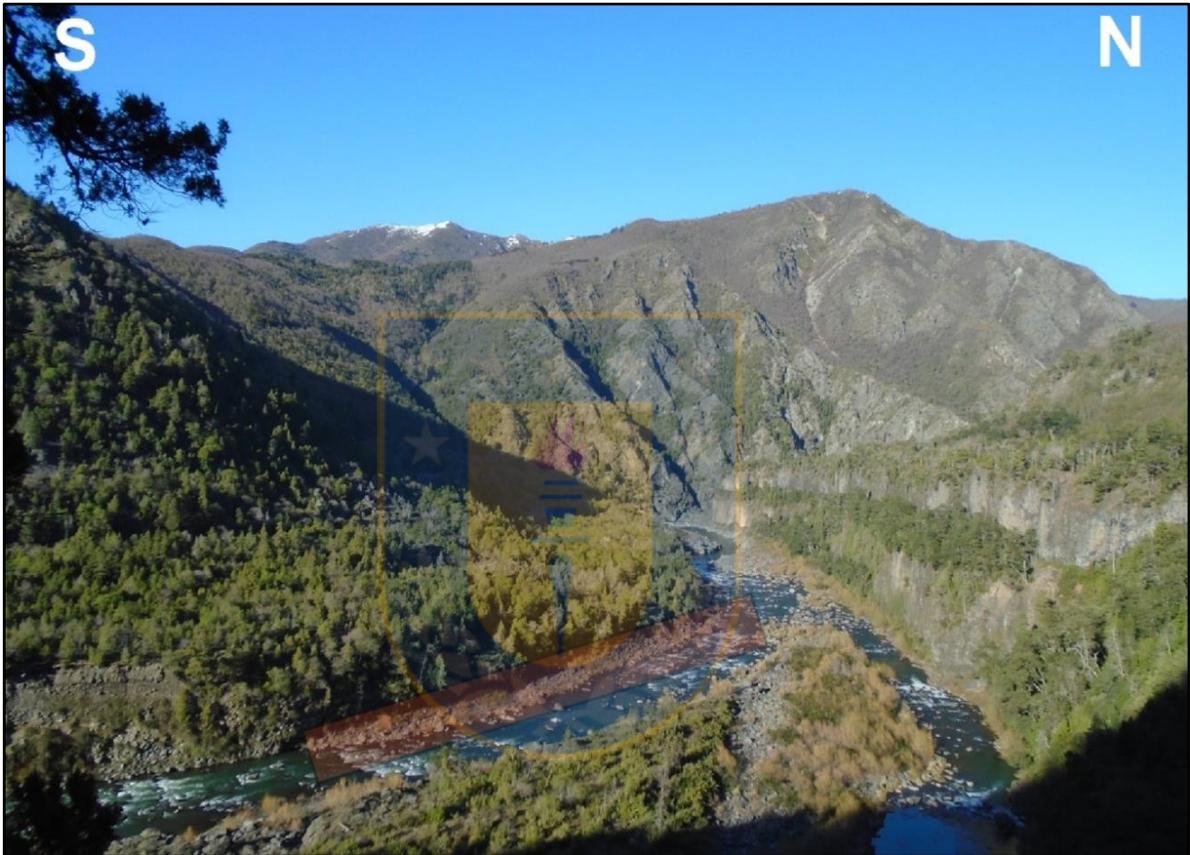
Figura 2.2: Imagen del Rio Biobío aguas abajo, donde se aprecia en un recuadro rojo su llanura de sedimentación.

Llanuras de sedimentación: Zona plana situada ligeramente por encima y a ambos lados del cauce de un río (Figura 2.2). Resulta de la acumulación por acción lateral de la corriente, cuando su cauce se encuentra más próximo al nivel de base.

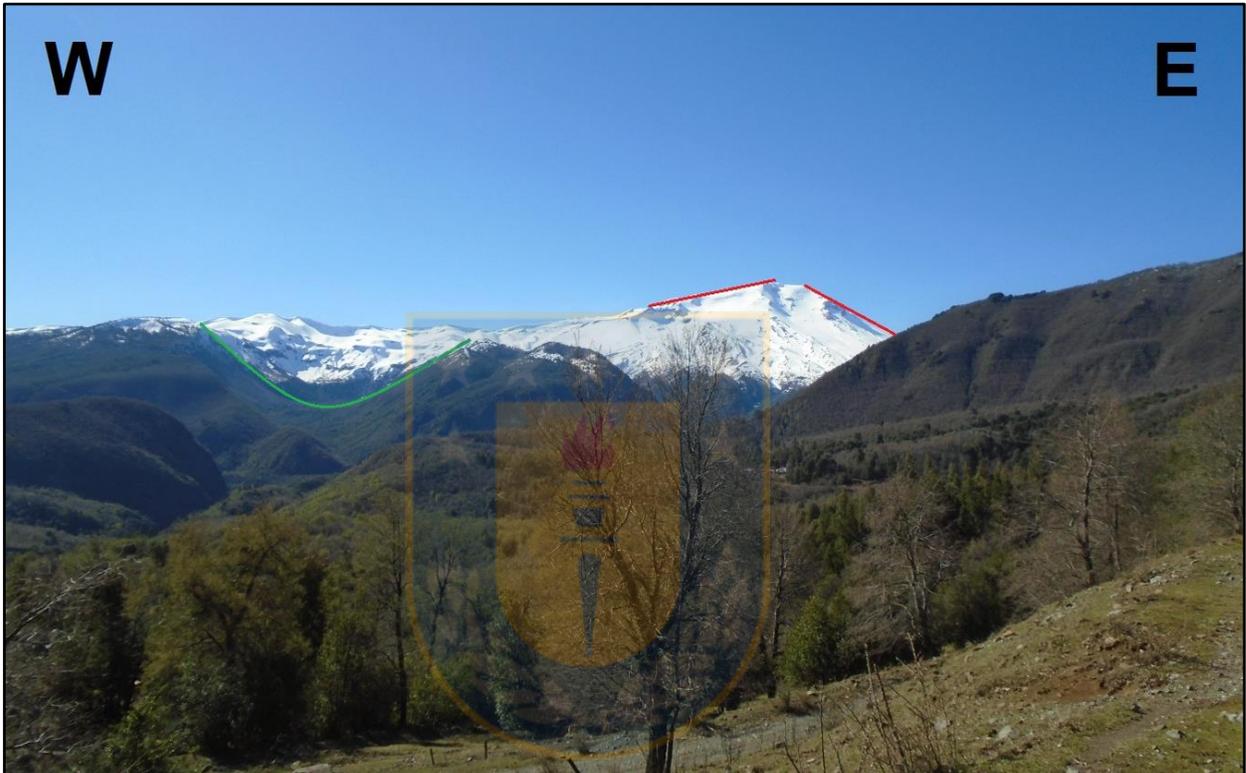
Figura 2.3: Geomorfología presente en el área de estudio. En rojo se encuentra delimitado el cono del volcán Callaqui, mientras que en verde se aprecia un valle en forma de U, originado por el avance de un glaciar.

Valles en forma de U: Con fondo plano (Figura 2.3), es producido por el desplazamiento de una parte de un glaciar. Sólo se observa cuando se retira el hielo.

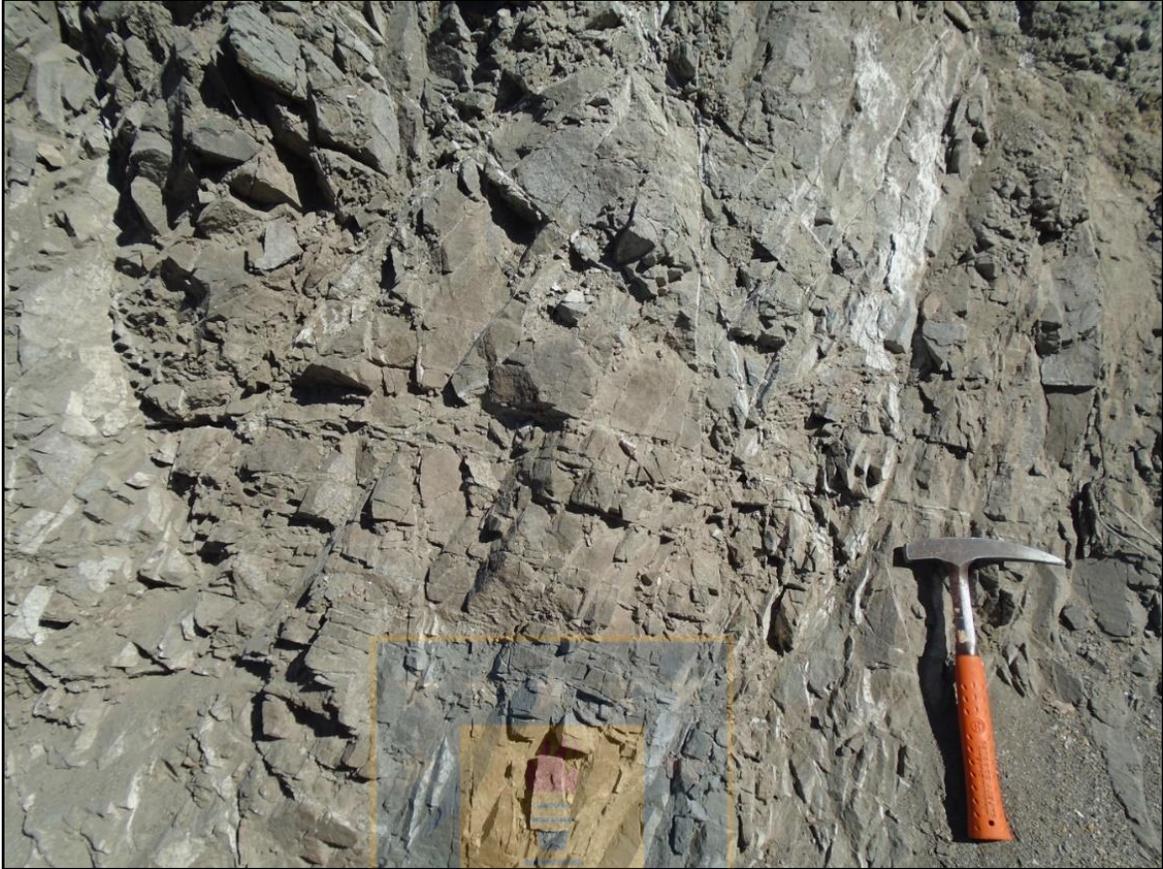
Figura 3.3: Lutitas pertenecientes al Miembro Malla-Malla de la Formación Cura-Mallín. Se caracterizan por el color grisáceo y el intenso diaclasado.

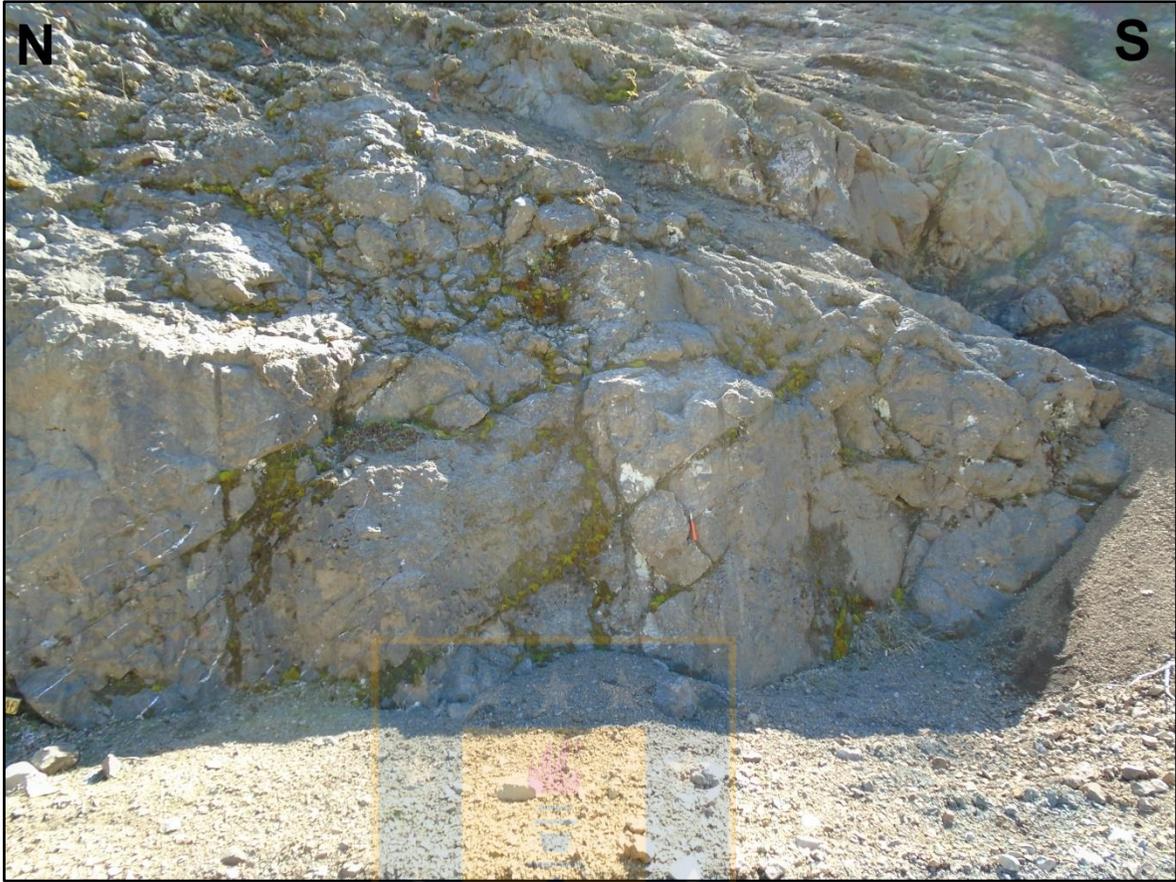
Figura 3.4: Afloramiento de lavas andesíticas pertenecientes a la formación Trapa-Trapa. Por lo general se muestran bien preservadas, sin signos de desprendimientos.

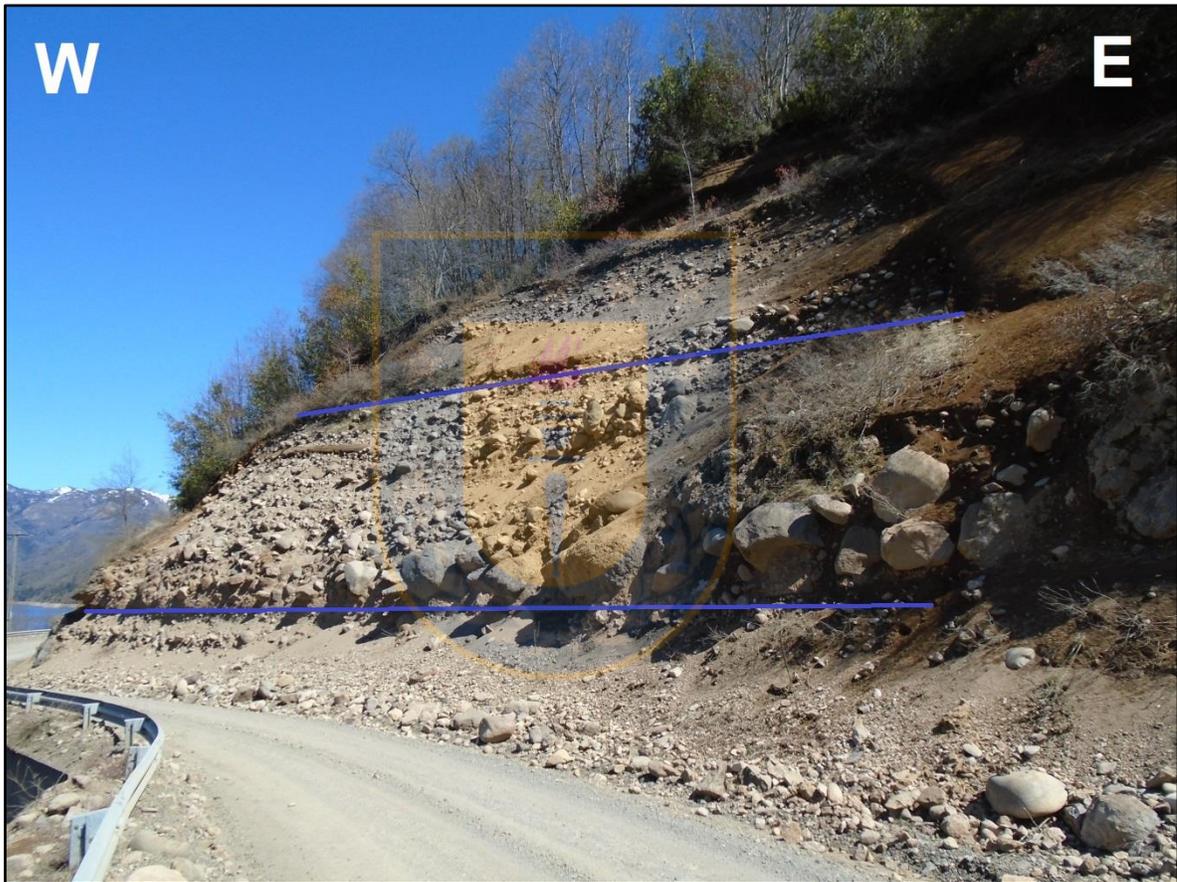
Figura 3.6: Depósitos fluviales antiguos. En azul los límites de un depósito tomando como referencia el ordenamiento de los clastos. Presenta gradación de tamaños desde base a techo, los clastos son redondeados y en su mayoría son líticos ígneos y volcánicos.

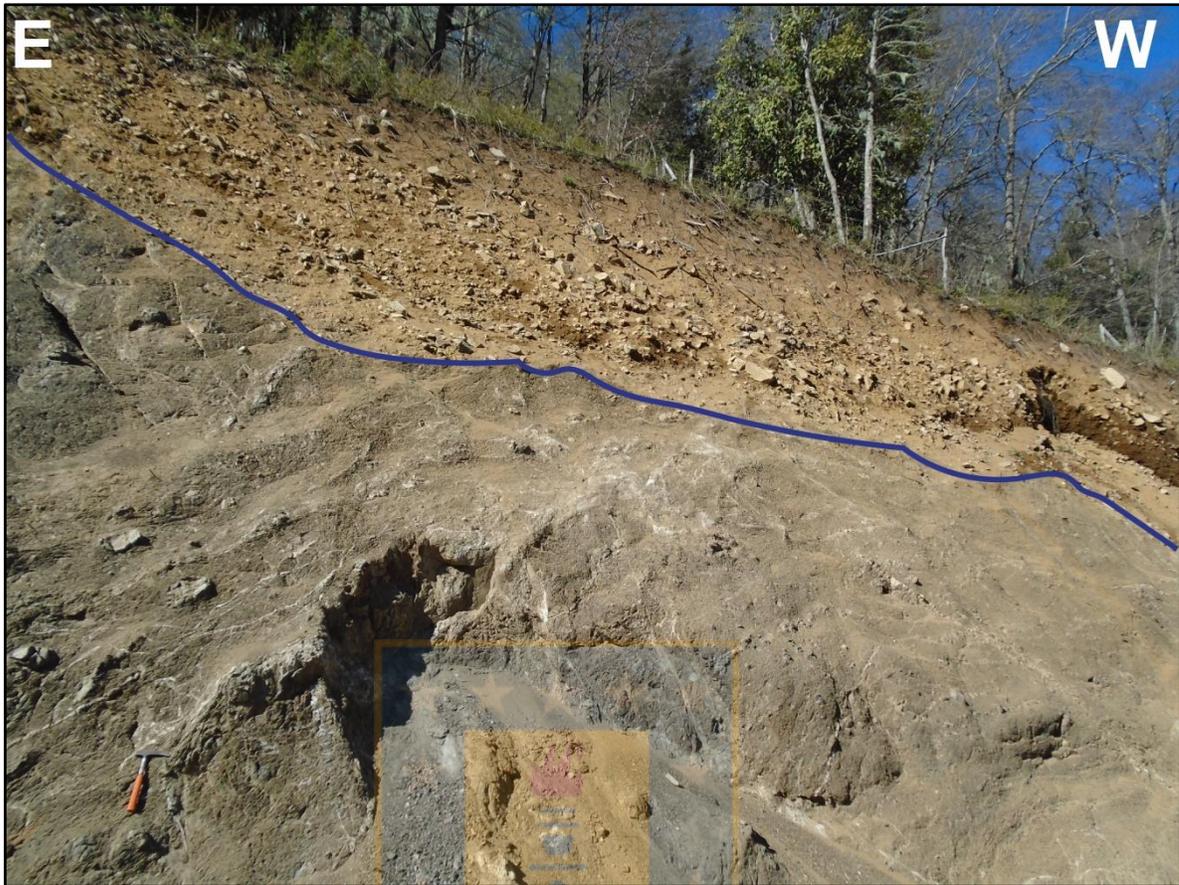
Figura 3.7: Depósitos glaciales. Corresponde a Till, caracterizado por clastos muy angulosos y matriz semi-consolidada. En azul la base del depósito.

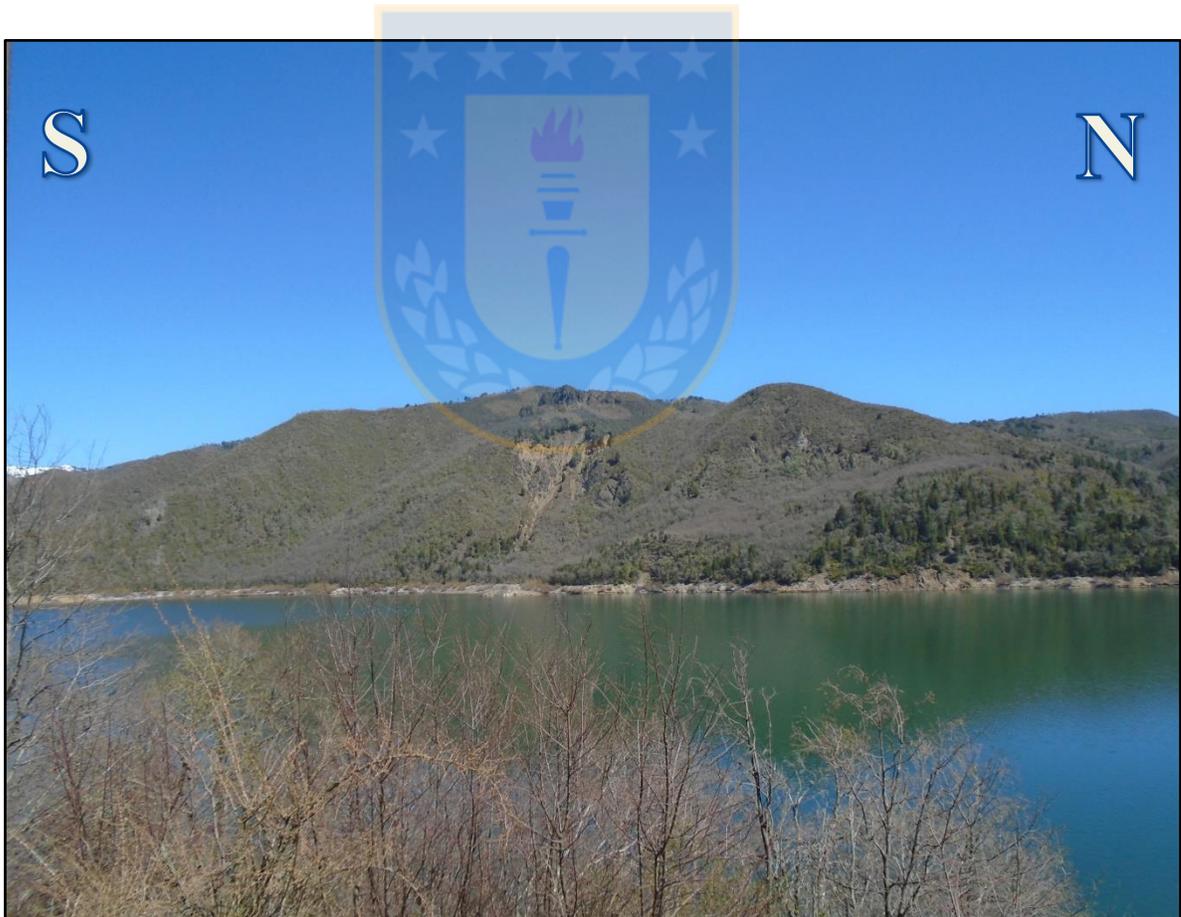
Figura 6.7: Remoción en masa en la ladera Oeste del embalse.

Como se puede observar en el mapa final, la zona Oeste presenta alta susceptibilidad de remociones en masa, lo cual se condice con información obtenida por imágenes satelitales, y fotos a distancia de ese sector (Figura 6.7). La zona con menor susceptibilidad corresponde al Sur del embalse y se le atribuye a que aumenta la altura del borde del embalse y con ello disminuye la

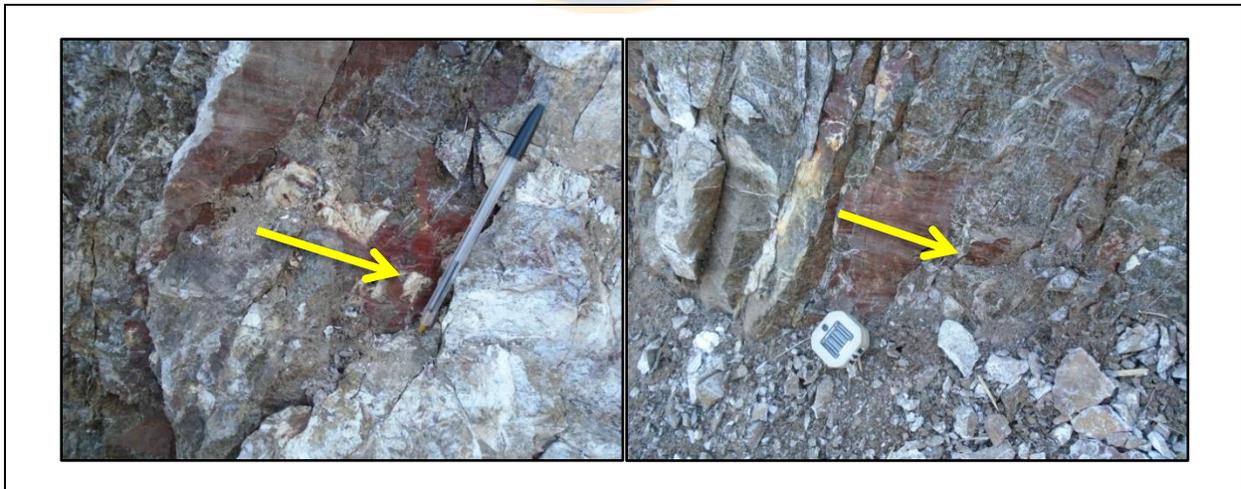
Figura 6.10: Planos de falla. Los planos presentaban estrías y fibras de crecimiento. La flecha amarilla indica el sentido de movimiento de la falla.

Posteriormente en el sitio C-02 encontramos nuevamente un plano de falla que presentaba estrías y fibras de crecimiento que indicaban un sentido de movimiento dextral (Figura 6.10). El *rake* calculado fue cercano al 0° lo cual es consistente con el movimiento dextral de la falla.

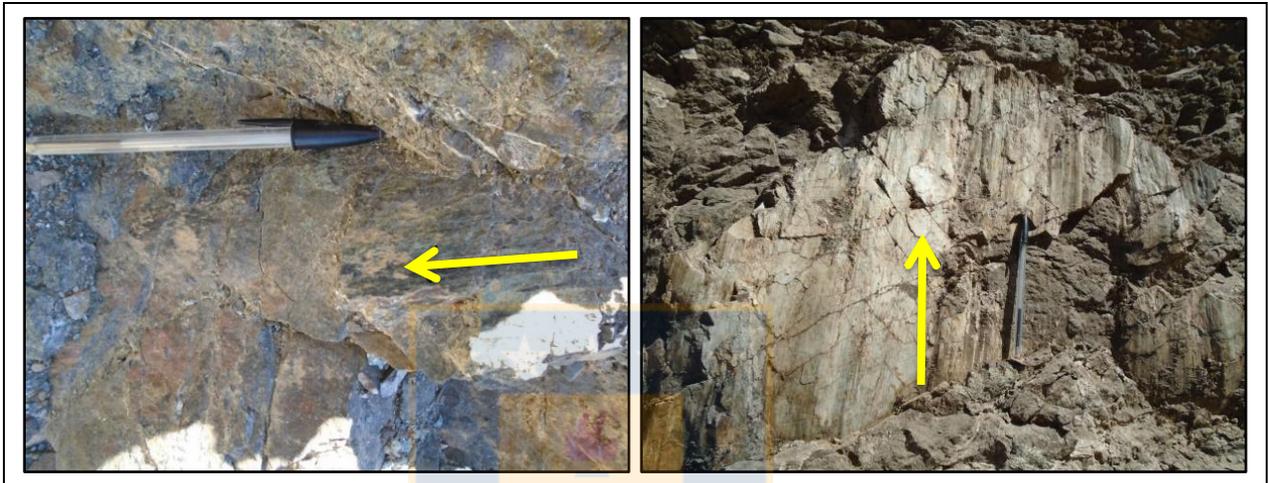
Figura 6.11: Planos de fallas conjugadas. Los planos presentan salbanda y vetillas arcillosas. Las flechas amarillas indican el sentido de movimiento obtenido gracias a escalones.

En el último sitio visitado se encontraron planos de fallas conjugadas (Figura 6.11), donde una de ellas presentaba estrías con un *rake* cercano a los 90° , lo cual nos permitió identificar la falla como normal. Además, se identificaron una serie de vetillas paralelas al plano de falla de color blanquecino y textura arcillosa.

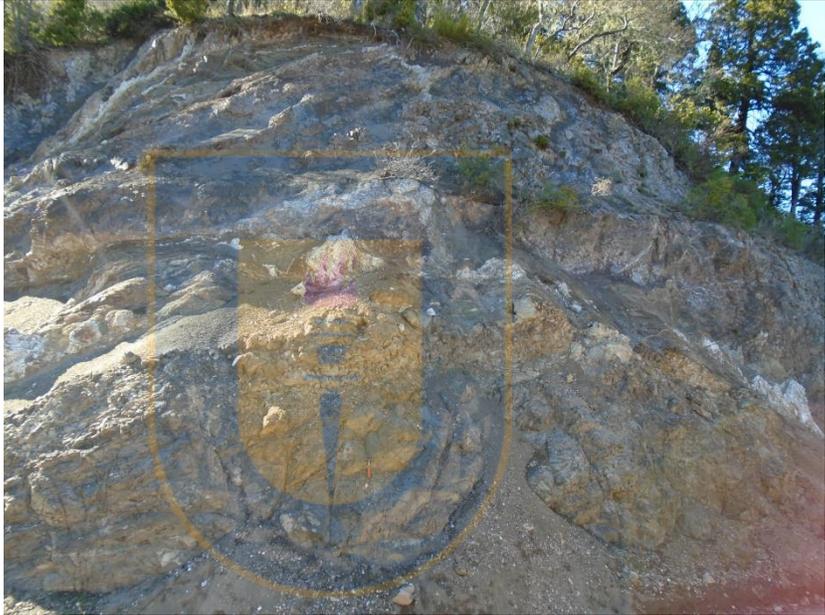
Punto	A-02	RQD	60
GPS	0285206/578555	Jn	12
Familias de discontinuidades	3+1	Jr	3
Litología	Andesita	Ja	1
Estructuras	Falla (231/75)	Jwice	0.7
DD/D	293/86; 203/54	SRF _{Slope}	1
Medidas de seguridad	Pernos de anclaje y malla	Ángulo talud	80°
Fotografía

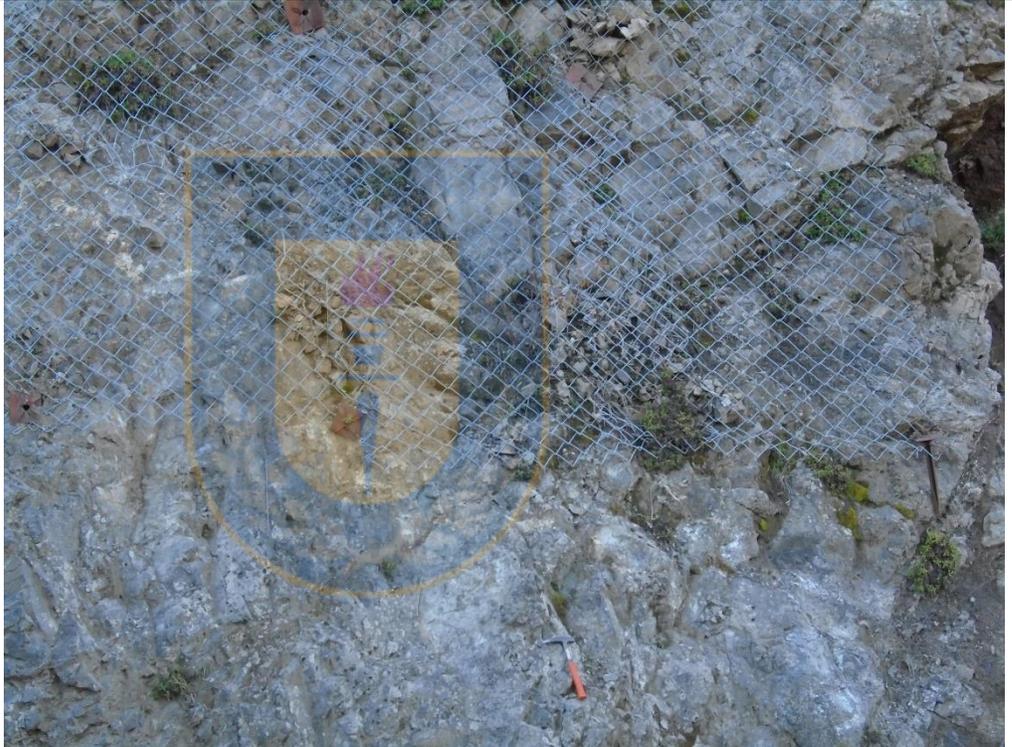
Punto	A-03	RQD	45
GPS	0285233/5785754	Jn	9
Familias de discontinuidades	3	Jr	3
Litología	Lutitas	Ja	6
Estructuras	Falla con relleno de arcillas	Jwice	0.6
DD/D	267/31; 109/70; 184/45	SRF _{slope}	1
Medidas de seguridad	Malla y pernos de anclaje	Ángulo talud	75°
Fotografía

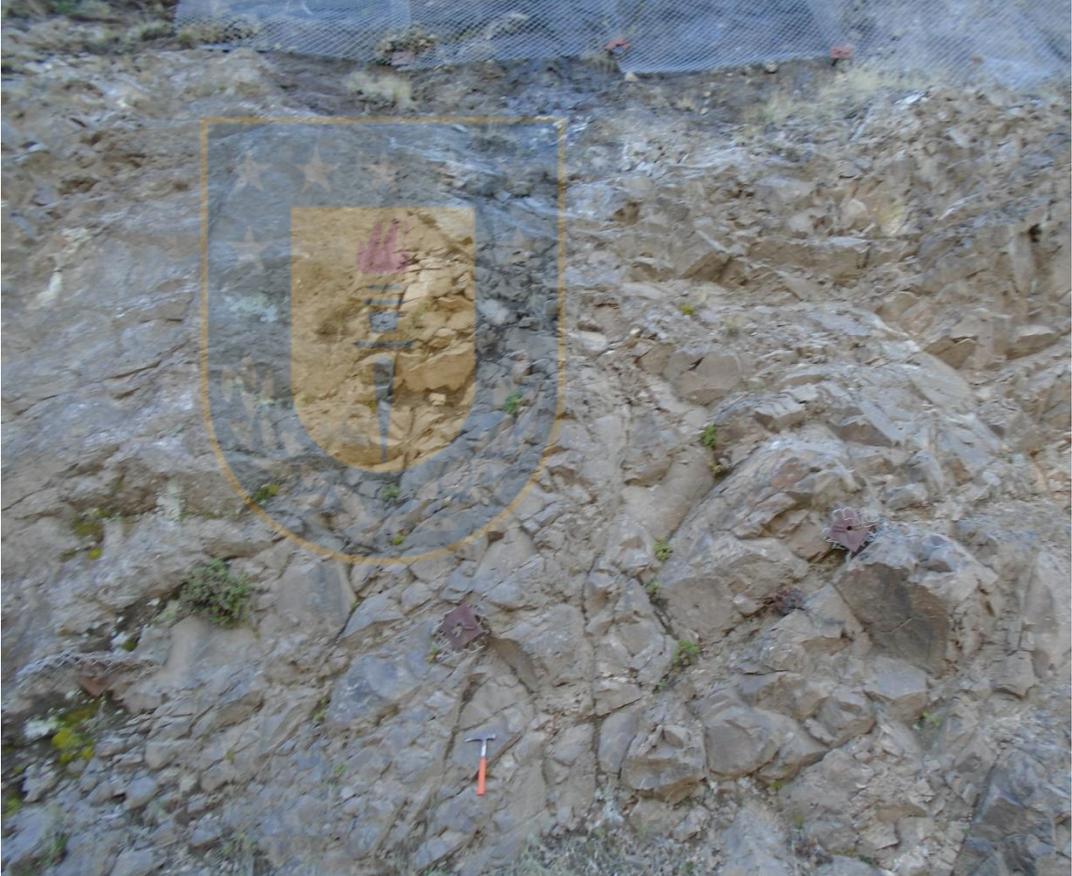
Punto	A-04	RQD	35
GPS	0285484/5785511	Jn	15
Familias de discontinuidades	3+1	Jr	2
Litología	Lutitas	Ja	5
Estructuras	Zona de falla. Presenta estrías	Jwice	0.3
DD/D	175/41; 79/82; 75/73; 249/09	SRF _{slope}	7
Medidas de seguridad	No presenta	Ángulo talud	65°
Fotografía

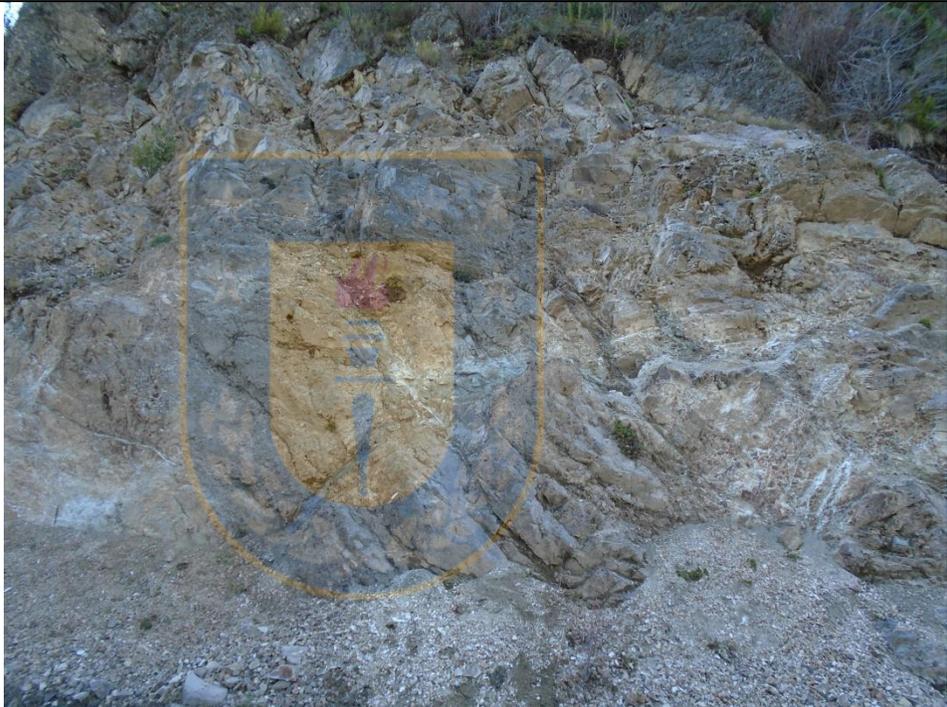
Punto	A-05	RQD	35
GPS	0285484/5785511	Jn	15
Familias de discontinuidades	3+1	Jr	2
Litología	Lutitas	Ja	5
Estructuras	Zona de falla. Presenta estrías	Jwice	0.3
DD/D	175/41; 79/82; 75/73; 249/09	SRF _{slope}	7
Medidas de seguridad	No presenta	Ángulo talud	65°
Fotografía

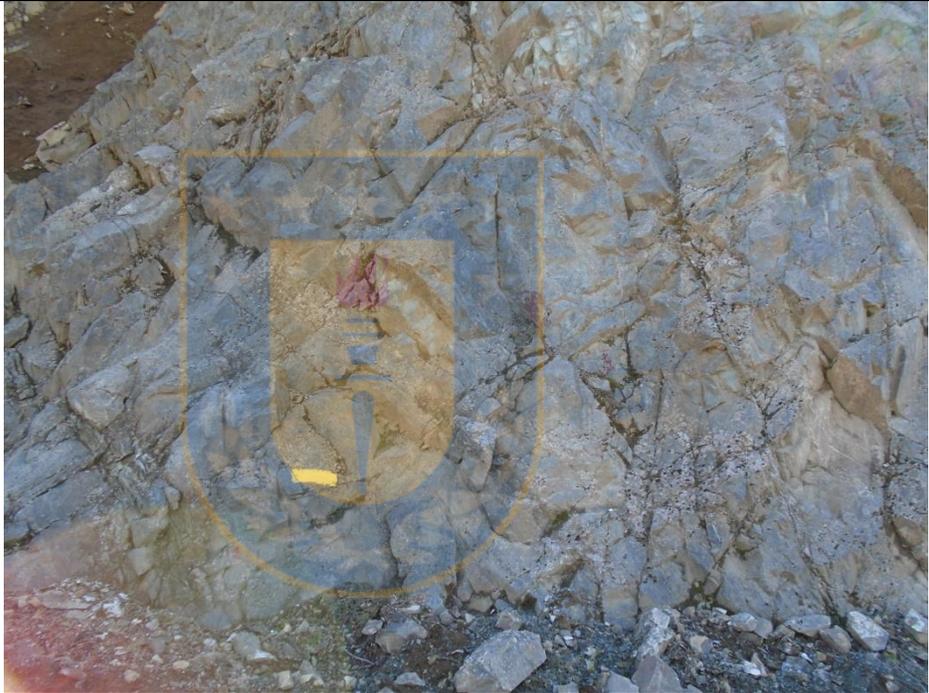
Punto	A-07	RQD	45
GPS	0285798/5785387	Jn	9
Familias de discontinuidades	3	Jr	1
Litología	Sedimentaria	Ja	4
Estructuras	Plegamiento	Jwice	0.5
DD/D	237/44; 053/85; 086/64	SRF _{slope}	1
Medidas de seguridad	No presenta	Ángulo talud	60°
Fotografía

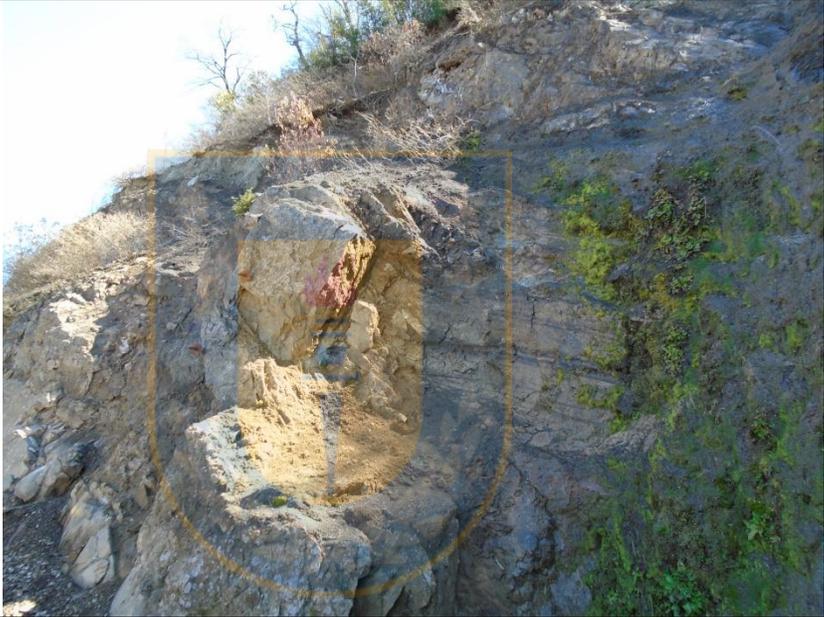
Punto	A-08	RQD	60
GPS	0285981/5785280	Jn	9
Familias de discontinuidades	3	Jr	2
Litología	Andesita	Ja	1
Estructuras	No presenta	Jwice	0.6
DD/D	285/61; 198/41; 046/72	SRF _{slope}	2
Medidas de seguridad	No presenta	Ángulo talud	75°
Fotografía

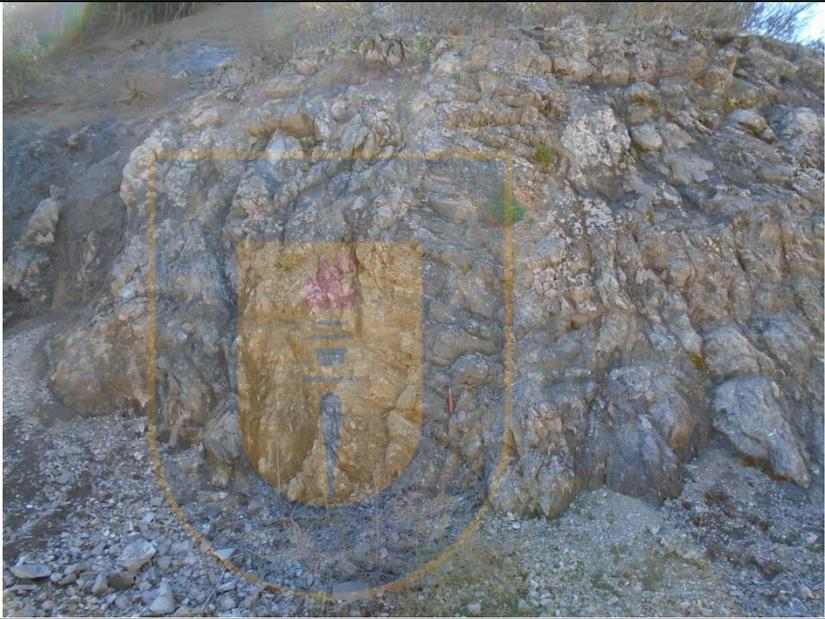
Punto	A-09	RQD	50
GPS	0286284/5785178	Jn	9
Familias de discontinuidades	3	Jr	3
Litología	Andesita	Ja	2
Estructuras	No presenta	Jwice	0.5
DD/D	331/70; 064/73; 229/45	SRF _{Slope}	1
Medidas de seguridad	No presenta	Ángulo talud	70°
Fotografía

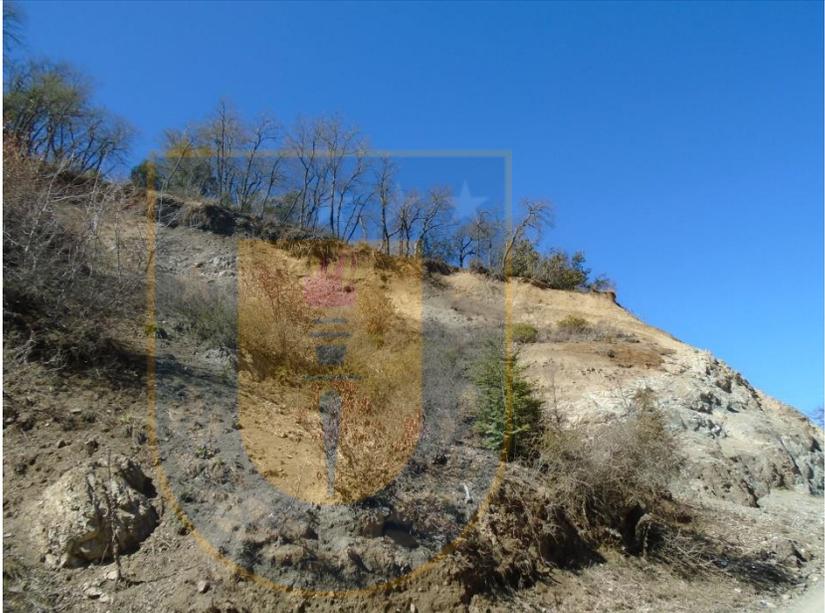
Punto	A-10	RQD	45
GPS	0286824/5785049	Jn	9
Familias de discontinuidades	3	Jr	3
Litología	Andesita	Ja	3
Estructuras	No presenta	Jwice	0.5
DD/D	108/42; 303/81; 229/86	SRF _{slope}	1
Medidas de seguridad	No presenta	Ángulo talud	65°
Fotografía

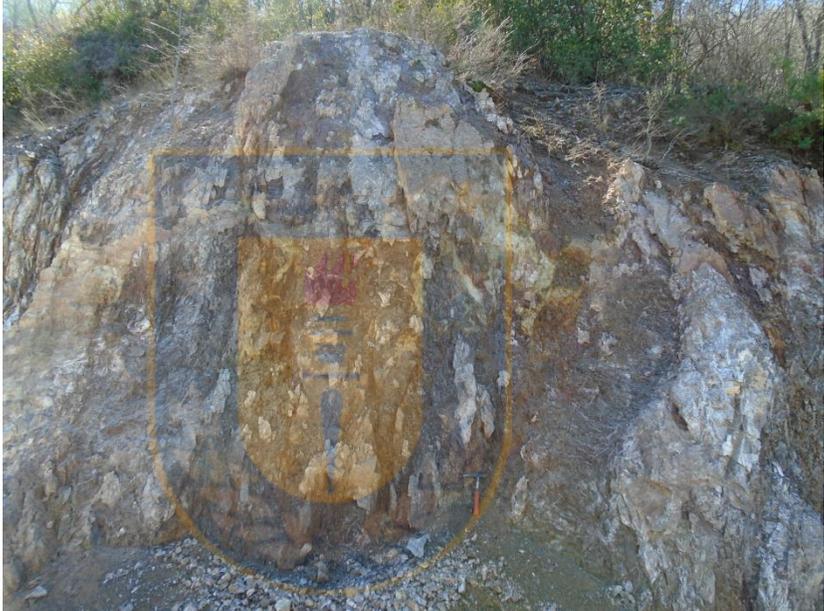
Punto	A-11	RQD	40
GPS	0287146/5785339	Jn	9
Familias de discontinuidades	3	Jr	1
Litología	Andesita	Ja	2
Estructuras	Zona de fallas.	Jwice	0.3
DD/D	232/64	SRF _{slope}	3
Medidas de seguridad	No presenta	Ángulo talud	55°
Fotografía

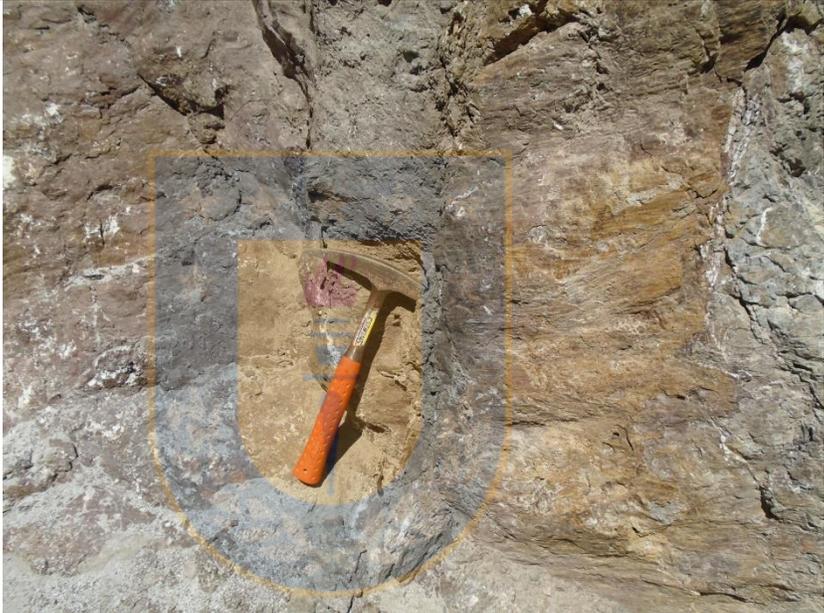
Punto	A-12	RQD	40
GPS	0287478/578449	Jn	9
Familias de discontinuidades	3	Jr	1
Litología	Andesita	Ja	2
Estructuras	Zona de fallas	Jwice	0.5
DD/D	246/65; 110/80	SRF _{Slope}	1
Medidas de seguridad	No presenta	Ángulo talud	70°
Fotografía

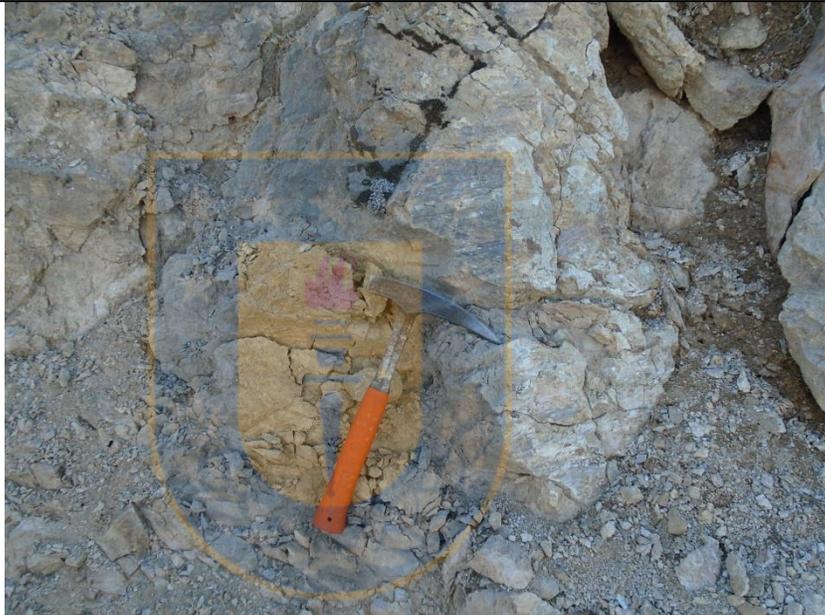
Punto	A-13	RQD	70
GPS	0289982/5781743	Jn	9
Familias de discontinuidades	3+1	Jr	3
Litología	Andesita	Ja	2
Estructuras	Zona de fallas	Jwice	0.7
DD/D	071/26; 120/85; 205/85	SRF _{slope}	1
Medidas de seguridad	No presenta	Ángulo talud	80°
Fotografía

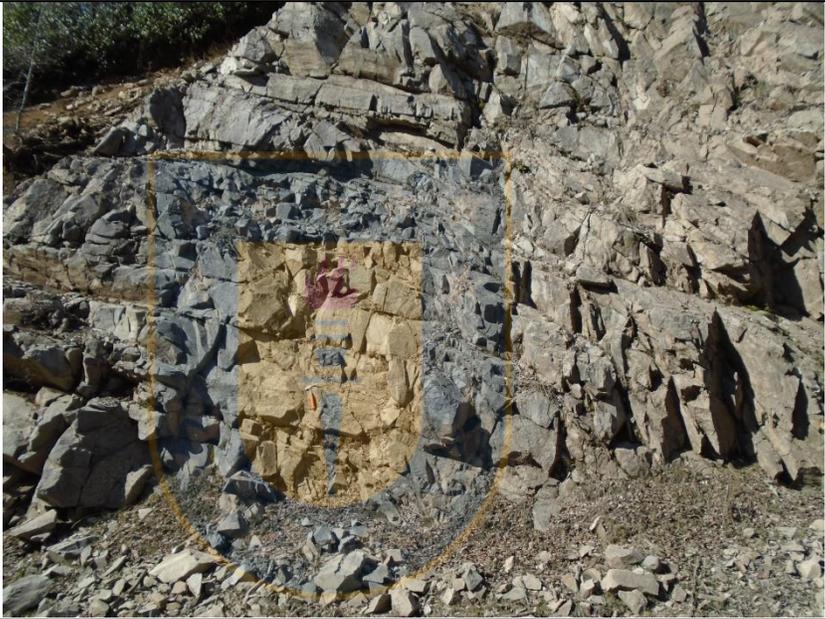
Punto	A-14	RQD	65
GPS	0287778/5783377	Jn	9
Familias de discontinuidades	3	Jr	2
Litología	Pórfido andesítico	Ja	1
Estructuras	No presenta	Jwice	0.6
DD/D	252/59; 012/80; 141/26	SRF _{slope}	1
Medidas de seguridad	No presenta	Ángulo talud	60
Fotografía

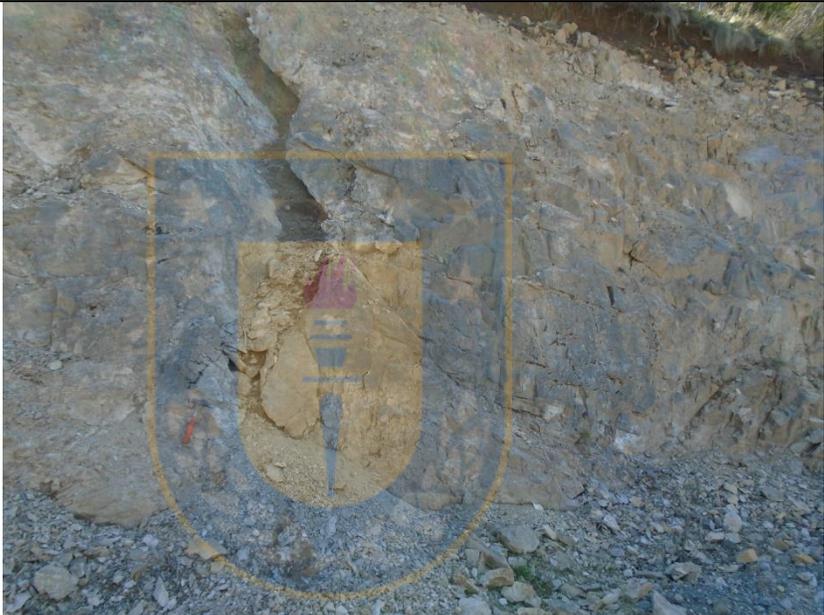
Punto	A-15	RQD	40
GPS	0287246/5783587	Jn	9
Familias de discontinuidades	3	Jr	1
Litología	Andesita	Ja	2
Estructuras	Zona de falla	Jwice	0.3
DD/D	231/60; 115/82; 062/34	SRF _{slope}	1
Medidas de seguridad	Hormigón intermitente	Ángulo talud	70
Fotografía

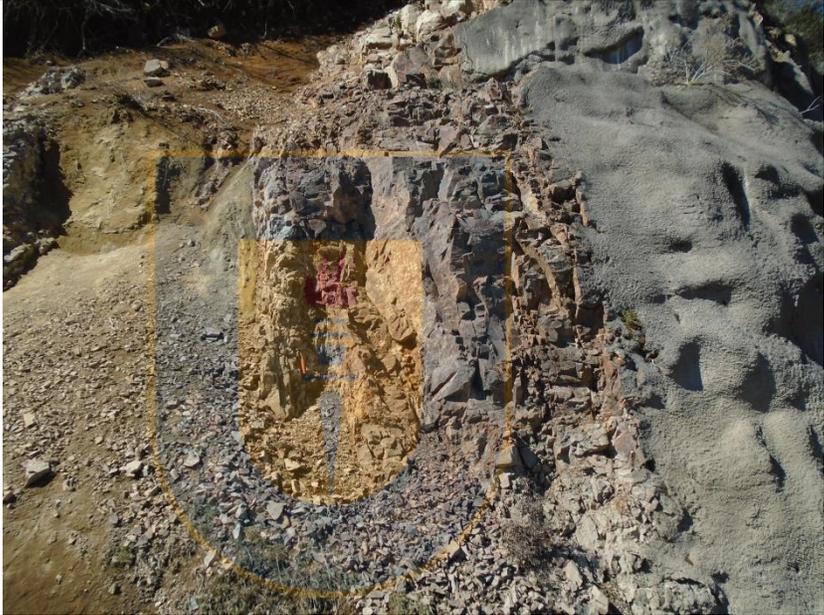
Punto	B-01	RQD	40
GPS	0287657/5785391	Jn	9
Familias de discontinuidades	3	Jr	1
Litología	Lutitas	Ja	2
Estructuras	No presenta	Jwice	0.5
DD/D	293/76; 006/52; 154/12	SRF _{slope}	1
Medidas de seguridad	Malla en la parte superior	Ángulo talud	60
Fotografía

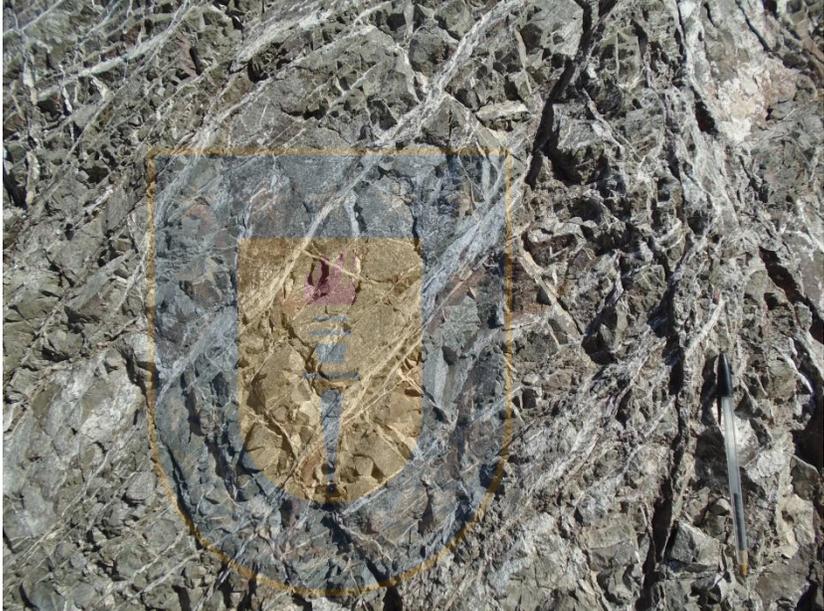
Punto	B-03	RQD	20
GPS	0287348/5785520	Jn	9
Familias de discontinuidades	3	Jr	1
Litología	Lutitas	Ja	4
Estructuras	Vetillas con relleno arcilloso, plegamiento	Jwice	0.3
DD/D	110/47; 182/44; 064/82	SRF _{Slope}	1
Medidas de seguridad	No presenta	Ángulo talud	70°
Fotografía

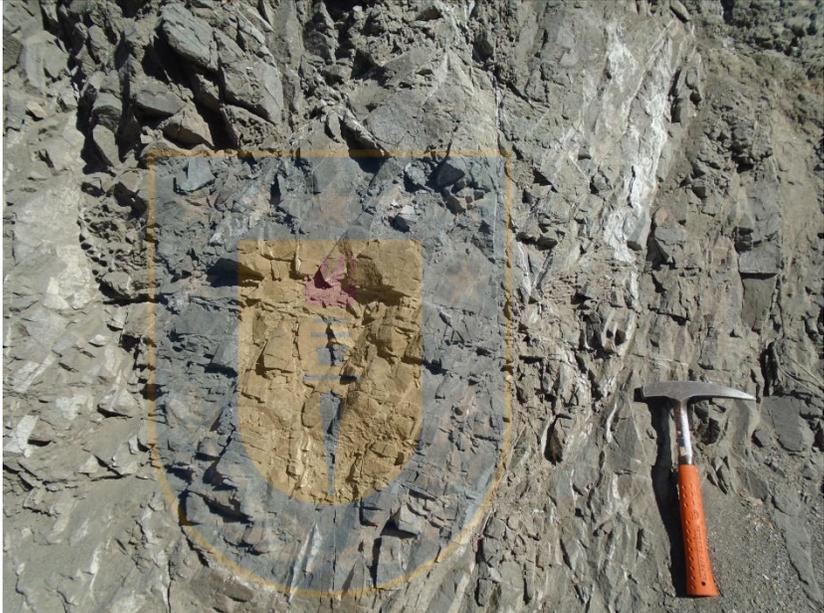
Punto	B-04	RQD	80
GPS	0284300/5786336	Jn	9
Familias de discontinuidades	2+1	Jr	3
Litología	Andesitas con sectores brechosos	Ja	2
Estructuras	Vetillas con relleno arcilloso	Jwice	0.7
DD/D	184/15; 237/28; 259/32	SRF _{slope}	1
Medidas de seguridad	No presenta	Ángulo talud	80°
Fotografía

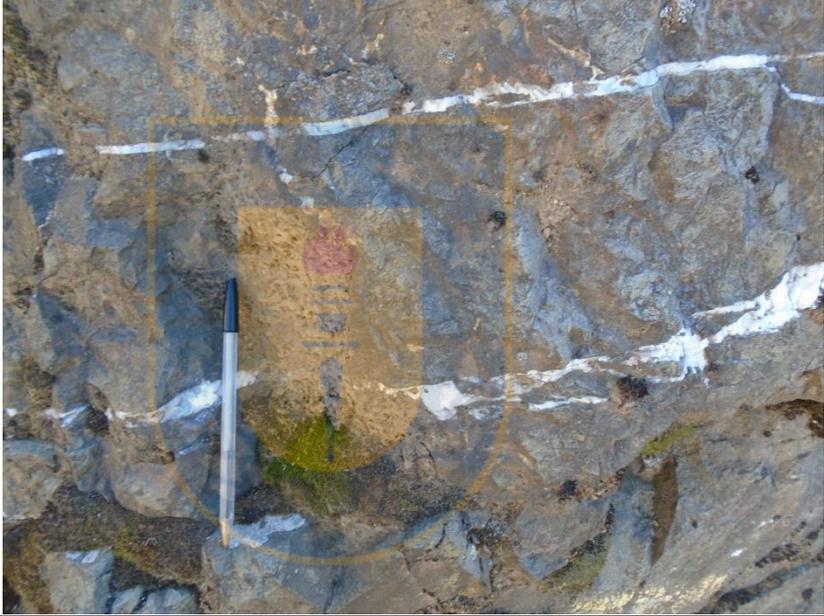
Punto	B-05	RQD	65
GPS	0284755/5786306	Jn	9
Familias de discontinuidades	2+1	Jr	3
Litología	Andesitas	Ja	2
Estructuras	Vetillas con relleno arcilloso	Jwice	0.7
DD/D	287/36; 252/82	SRF _{slope}	1
Medidas de seguridad	No presenta	Ángulo talud	70°
Fotografía
