FACULTAD DE CIENCIAS FORESTALES

**LOS IMPACTOS AMBIENTALES EN EL MEDIO FÍSICO DE LA
CONSTRUCCIÓN DE UN GASODUCTO EN LA RESERVA NACIONAL ÑUBLE
VIII REGION DE CHILE.**

MEMORIA PARA OPTAR
AL TITULO DE
INGENIERO FORESTAL.

2001

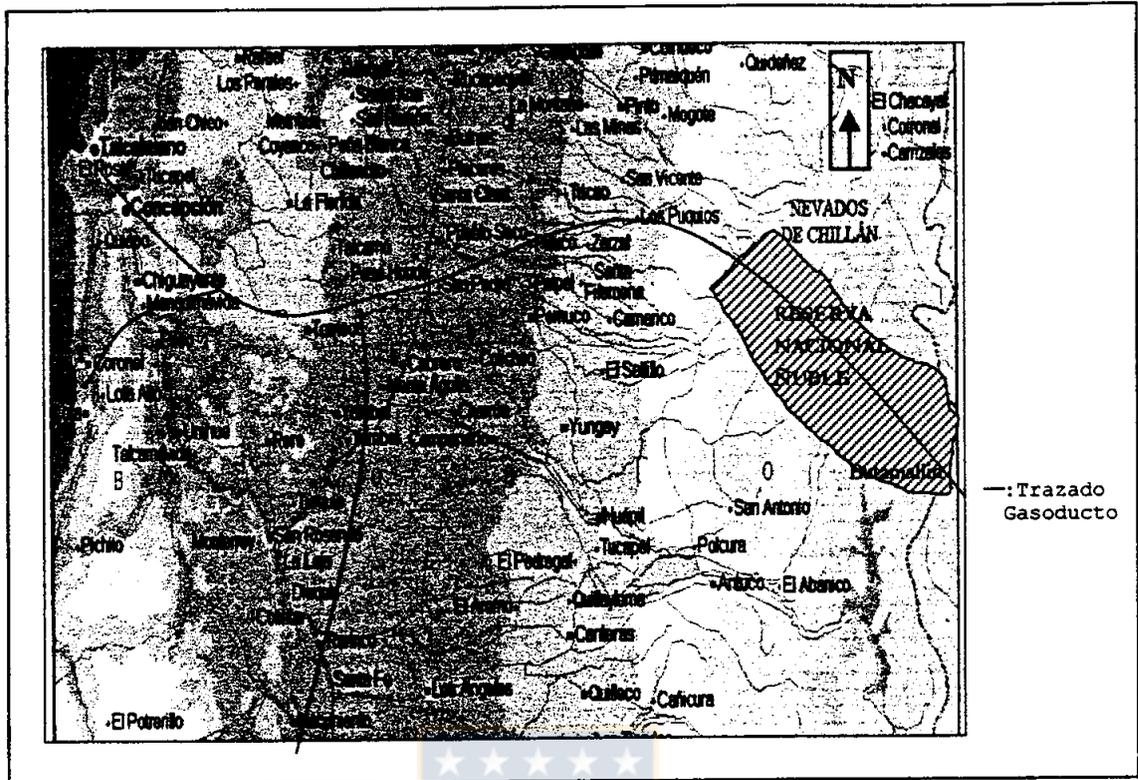
Figura 1. Trazado Gasoducto VIII Región.

La Reserva Nacional Ñuble (RNÑ) pertenece al Sistema Nacional de Áreas Silvestres Protegidas del Estado y está ubicada en la zona cordillerana de la Octava Región (Figura 1). El Gasoducto del Pacifico es una tubería que recorre cerca de 543 kilómetros y permite el transporte de gas natural con una línea principal entre la provincia de Neuquén y Talcahuano, y una serie de ramales tendientes a distribuir este recurso a toda la VIII región de Chile. El trazado (Gasoducto del Pacifico) nace en la localidad de Loma La Lata, Neuquén (Argentina) y atraviesa la Cordillera de Los Andes a través del Paso Butamallín (1915 metros sobre el nivel del mar), siguiendo la ruta del Oleoducto Trasandino (OT), construido en 1993-1994 a través de la Reserva Nacional Ñuble.

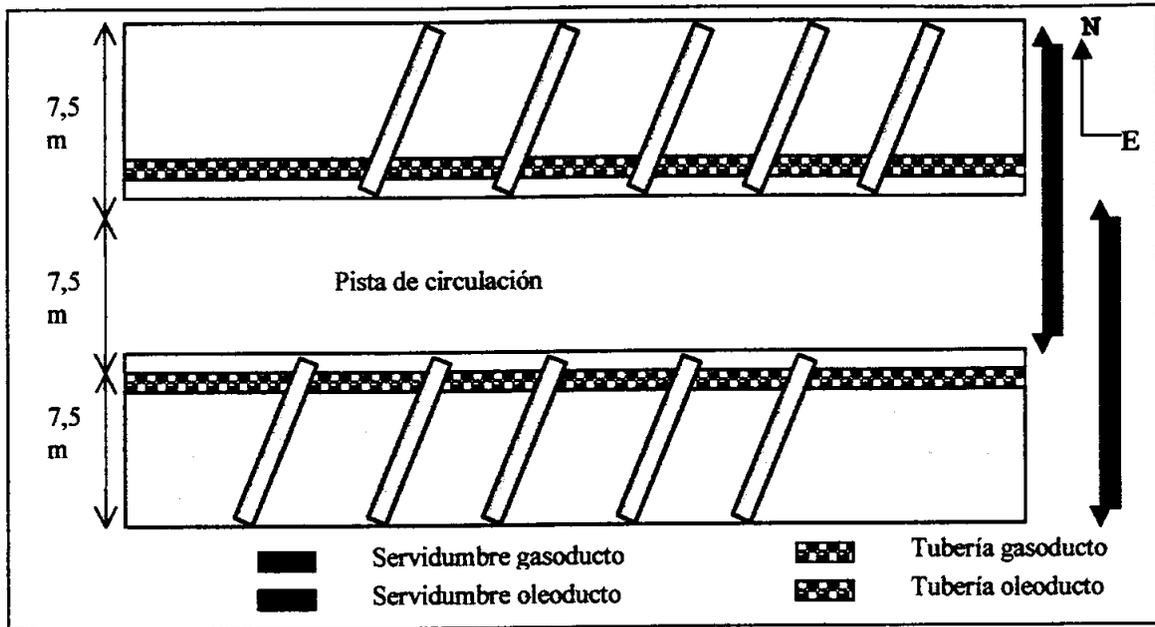
Figura 2. Ubicación de ductos en zona de paralelismo.

menos de CO₂ que otros combustibles y con bajos índices de óxido de nitrógeno (NO_x), además de un bajo costo. En la Reserva Ñuble el gasoducto emplea una tubería de 610 mm (24 pulgadas) y va enterrado a una profundidad promedio de 1.5 metros, con un mínimo de 80 cm, cumpliendo con toda la normativa pertinente a gasoductos, y las normas de construcción de Chile (Ley 254/95 transporte y distribución de Gas Natural). Se puso especial énfasis en la seguridad, por lo que se radiografió el 100 % de las uniones entre tubos. Este gasoducto en la zona de la Reserva pasa paralelo al Oleoducto Trasandino casi en un 70 % de su recorrido lo que causa un cambio importante en los controles de drenaje del proyecto anterior, y obligó a la búsqueda de una restauración adecuada para evitar impactos erosivos de importancia para ambos tubos. En la zona en que el gasoducto va paralelo a la pista del oleoducto, la servidumbre tuvo un ancho de 15 metros desde la tubería del oleoducto, disminuyendo así la nueva zona afectada solo a 7.5 metros (Figura 2), salvo en los puntos críticos donde por las condiciones físicas del terreno la distancia entre tubos fue reducida a una distancia mucho menor para que la tubería descansara en terreno firme. En las zonas en que éste se aparta del oleoducto se construyó una franja de 15 metros de ancho contemplando una restricción especial en la zona del cerro Huemul donde se construyó a 10 metros de ancho debido a que esta zona se encontraba abundancia de Ciprés de la Cordillera (*Austrocedrus chilensis*) y bosque nativo de mayor tamaño que el promedio de lo afectado por la pista en la Reserva hasta ese lugar.

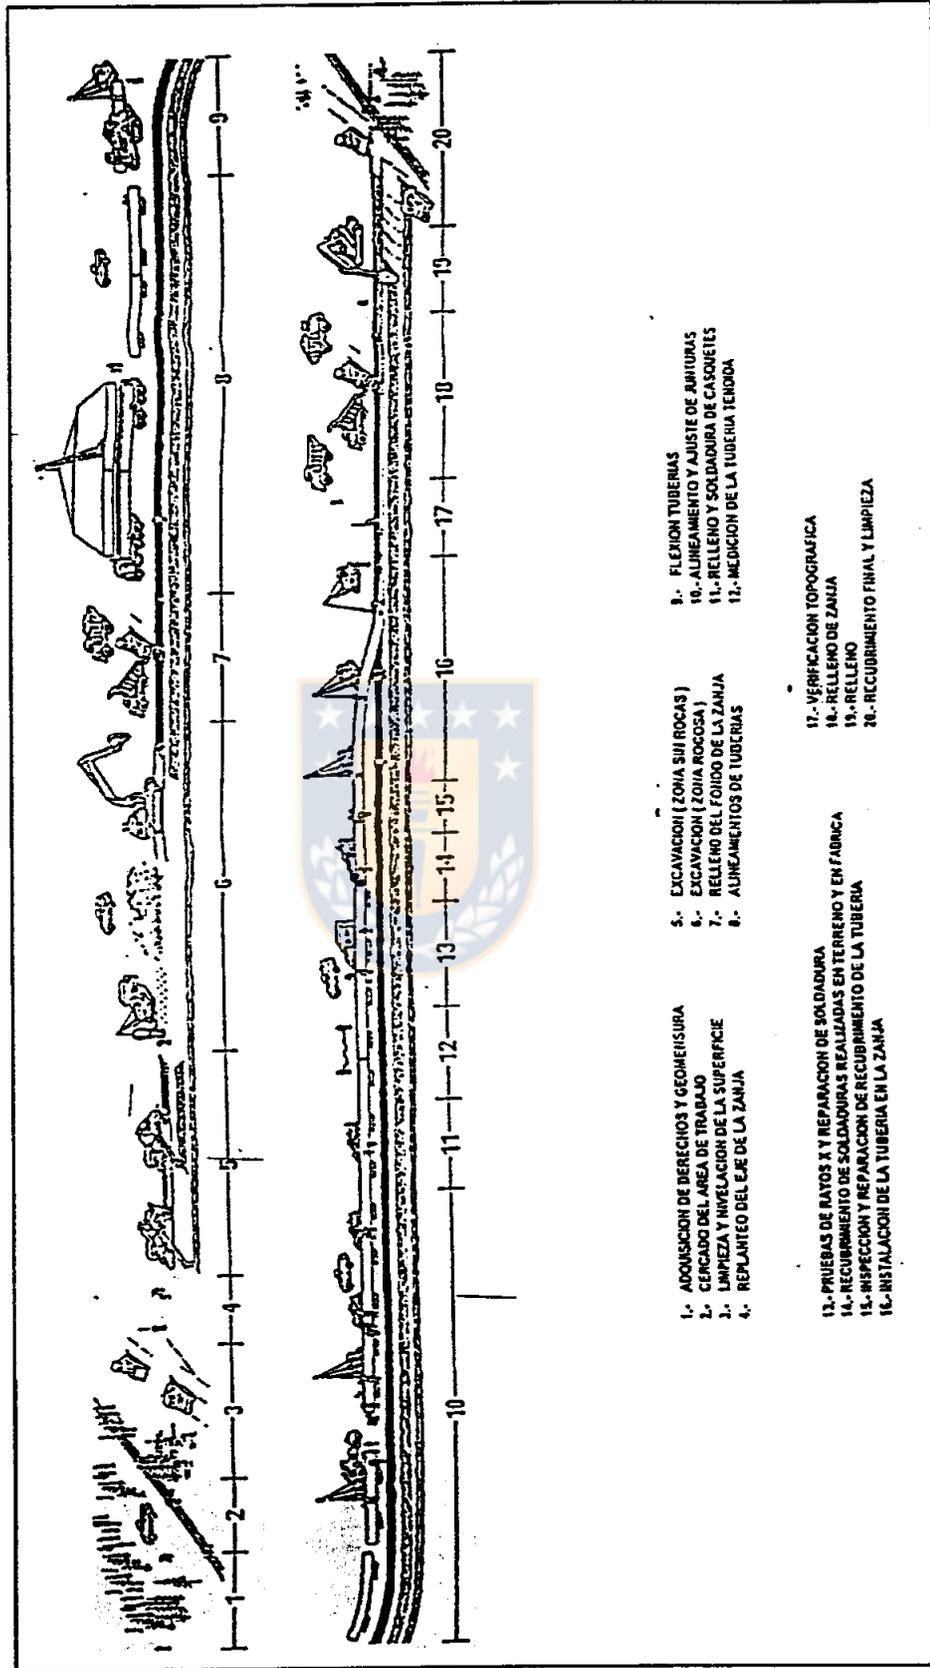
Figura N°3 Secuencia Constructiva de un Gasoducto.

En la construcción se destacan varias fases siendo una de las más importantes para este estudio la de limpieza y nivelación de superficie (Figura N°3). La franja contempló dos zonas: una pista de circulación y una zona de excavación. La primera para permitir el transporte de las maquinarias y tuberías, la segunda para el asentamiento del gasoducto.

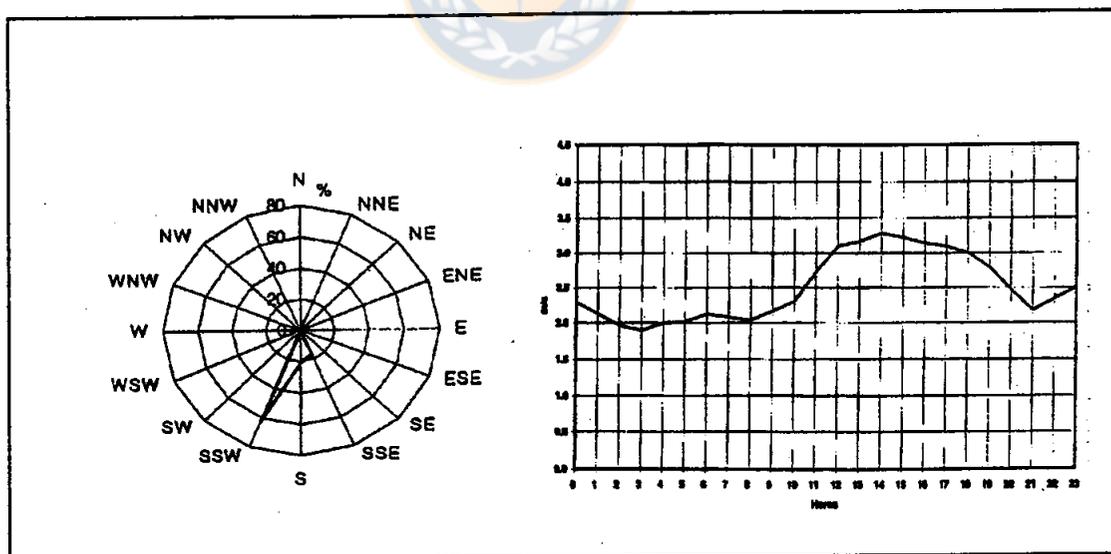
Figura N°4. Velocidad y Dirección del viento en RNÑ.

La Figura N°4 muestra que en el caso de la RNÑ el régimen de vientos corresponde a los de valle montaña, típicos de esta zona. La dirección predominante corresponde a SSW, con una velocidad promedio de 2,3 m/s, con un aumento entre las 10:00 A.M. y 20:00 P.M., en donde la velocidad alcanza los 3,3 m/s.

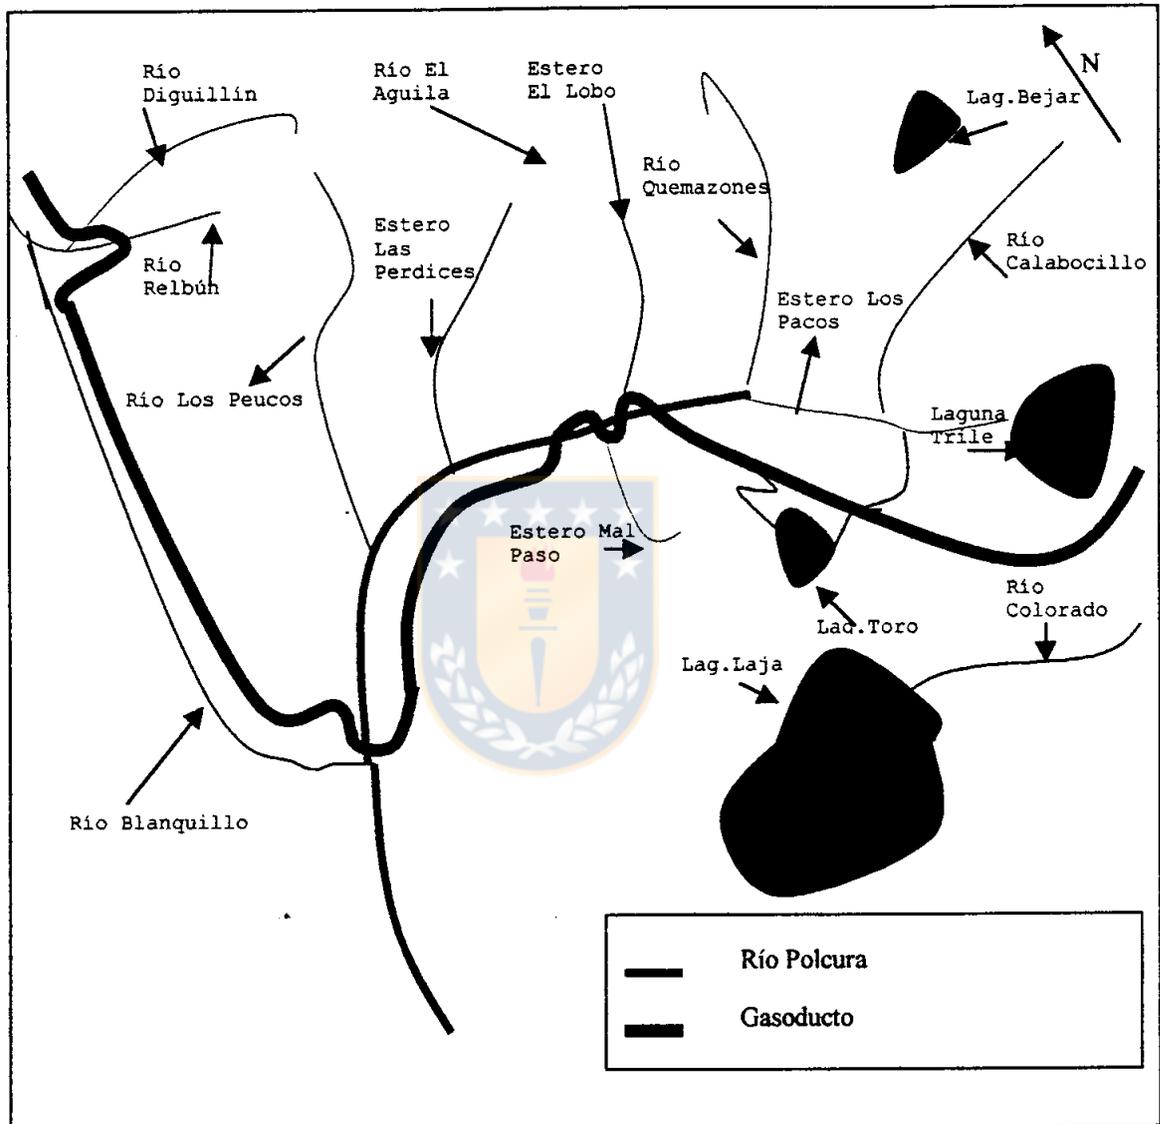
Figura N°5. Esquema Hidrográfico de la Reserva Nacional Ñuble.

El río Polcura está formado por los ríos Quemazones y Calabocillo y por el estero Los Pacos, cuyos aportes conforman su nacimiento a la cota 1330 m.s.n.m. y en la ubicación N-301 y E-5891, coordenadas geográficas.

Desde su nacimiento, el desplazamiento hacia aguas abajo es en dirección E-W, con una leve inclinación SE-NW, recibiendo como tributarios principales, por la ribera Norte, al Estero Del Lobo, ríos del Águila y de Las Perdices, y por la ribera Sur al Estero Mal Paso.

tomando un curso NE-SW. En este tramo recibe el aporte del río Blanquillo y del Estero Casa de Piedra. Desde este punto de confluencia, el río Polcura toma un rumbo netamente sur, saliendo del área de la RFÑ.

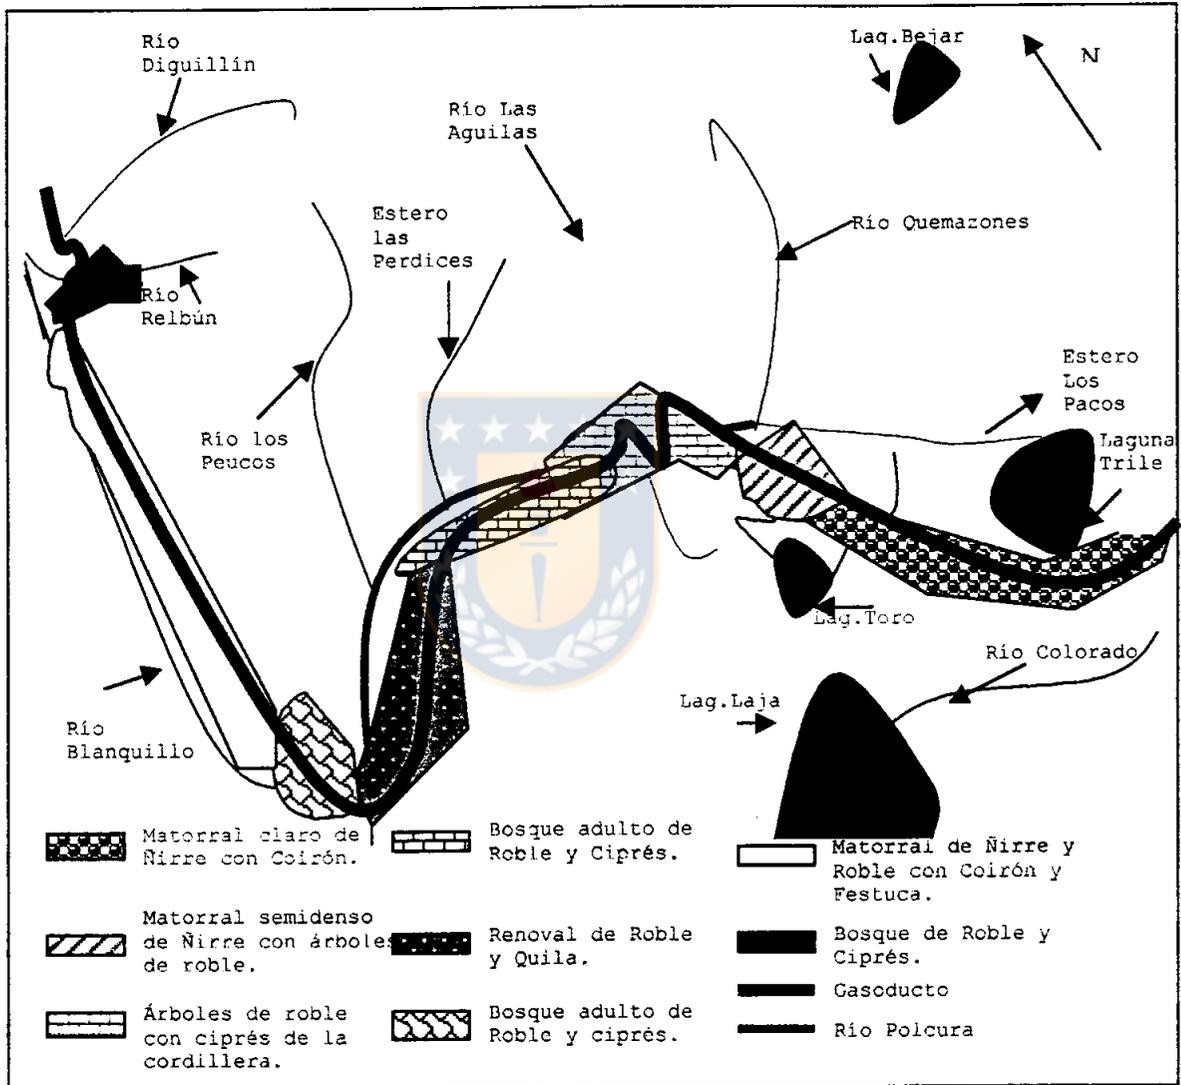
Figura N°6. Sectorización de la vegetación en línea de base RNN.

de esta formación son *Chusquea coleau*, *Nothofagus alpina*, *Nothofagus obliqua*, *Austrocedrus chilensis*. Además se encuentran especies arbustivas como *Gaultheria phyllyreaefolia*, *Baccharis obovata*, *Geranium berterianum*, que se distribuyen por laderas altas de la Cordillera de Los Andes donde existen condiciones ecológicas de mayor precipitación y temperaturas más bajas que las del llano central. El EIA (Dames & Moore (1997)) identificó para el trazado del gasoducto en la Reserva Nacional Ñuble las siguientes formaciones: Matorral caducifolio claro de ñirre; matorral caducifolio semidenso de ñirre con árboles de roble; renovales de roble con ciprés de la cordillera; en formaciones herbáceas se encuentra coironal claro de festuca, coironal claro de festuca con arbustos entremezclados, coironal ralo de festuca y quilantal semidenso de chusquea, (Figura N°6).

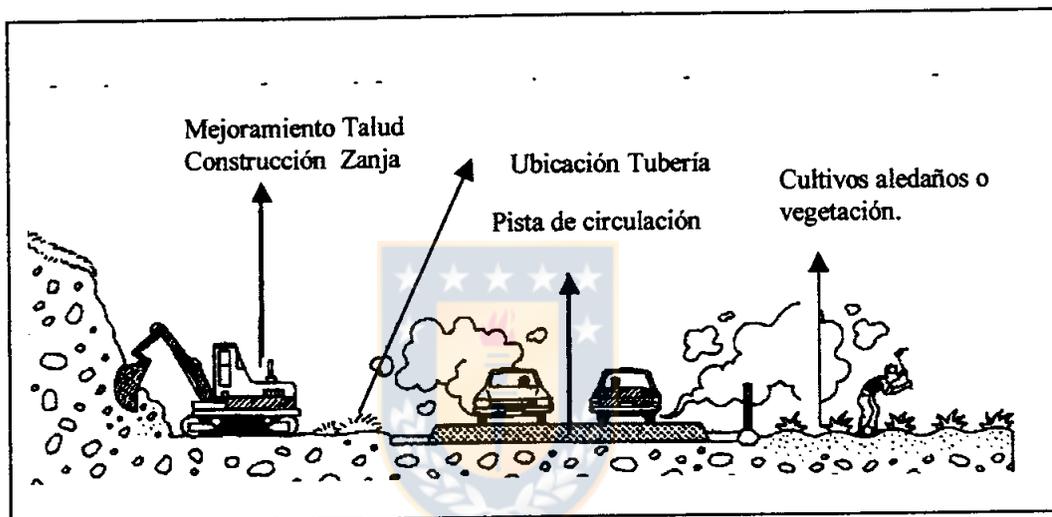
Figura 7. Diseño de pista.

de tierra, definida como apertura de pista en la construcción, sería la que produciría los mayores impactos tendientes a favorecer la ocurrencia de deslizamiento de laderas, por lo que fue necesario estabilizar los terrenos del área de trabajo donde existan pendientes y la topografía no permitía la operación segura de los equipos y un trabajo eficiente, graduando las irregularidades topográficas y retirando del área de trabajo rocas, rodados y troncos (Figura 7).

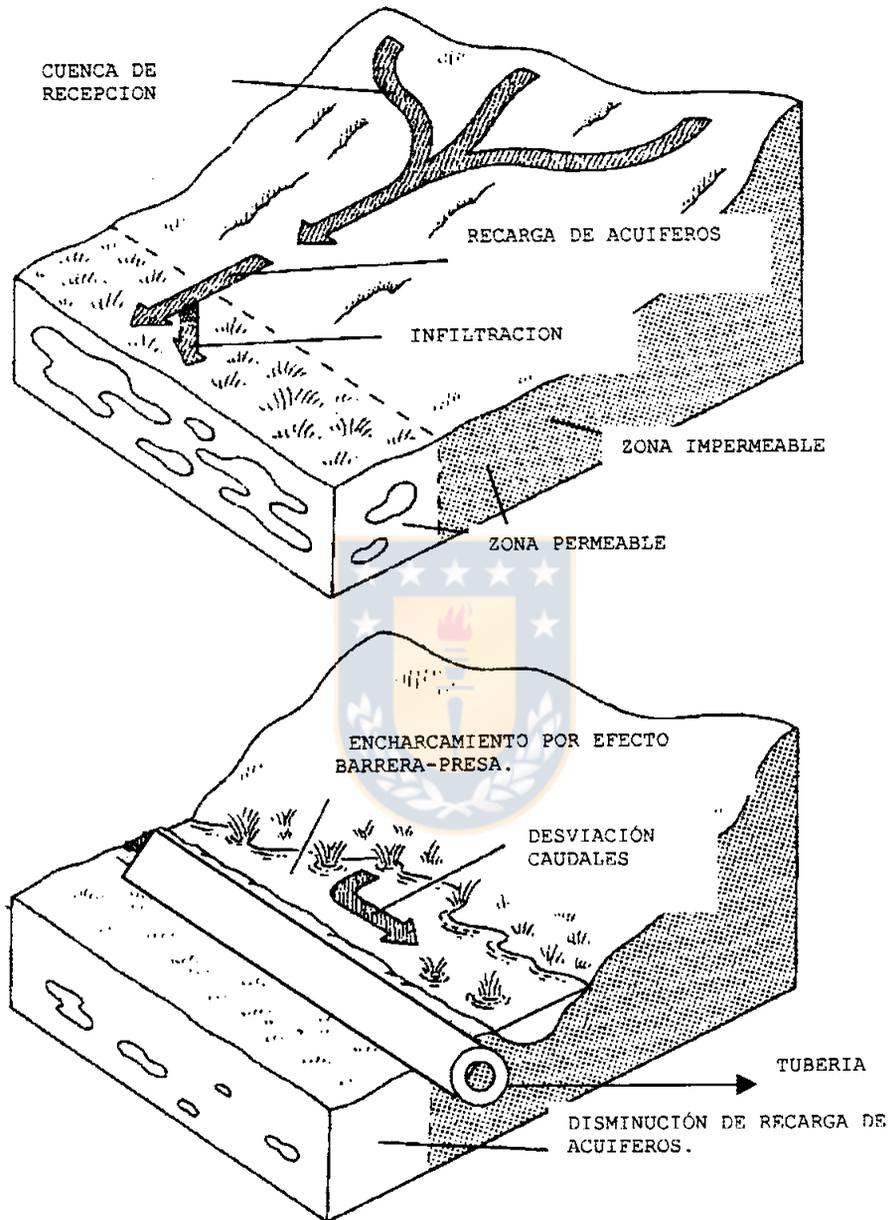
Figura N°8. Efecto Barrera.

Un segundo aspecto que puede verse afectado son los procesos de recarga de los acuíferos. En la Figura N°8 se ha representado de una manera simplificada este proceso. Como se aprecia, las aguas de escorrentía que no se infiltran suelen ser conducidas a un cauce fluvial, con lo que la tasa de infiltración se reduce considerablemente; otro tanto ocurre si estas aguas son reconducidas a zonas impermeables, donde la tasa de infiltración es nula. En resumen, los procesos de recarga de los acuíferos pueden reducirse, dependiendo de los materiales subyacentes y de las características de los flujos de las escorrentías de la pista.

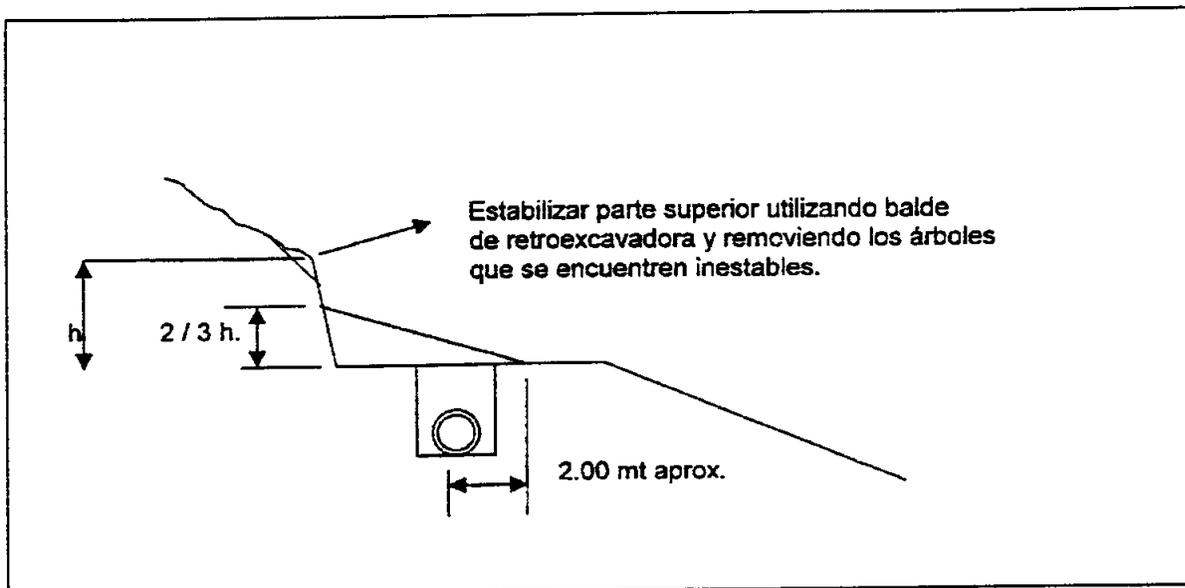
Figura N°11. Estabilización de taludes.

Una de las medidas más importantes desarrolladas durante la construcción fue la estabilización de taludes a ángulos de reposo estable ya que estos representaban riesgos de deslizamiento, por lo que se les estabilizó con material a 2/3 de la altura, como se ve en la Figura N°11.

Una vez hecha la restauración de la pista se estabilizaron todos los taludes disminuyendo así el arrastre de material por el agua.

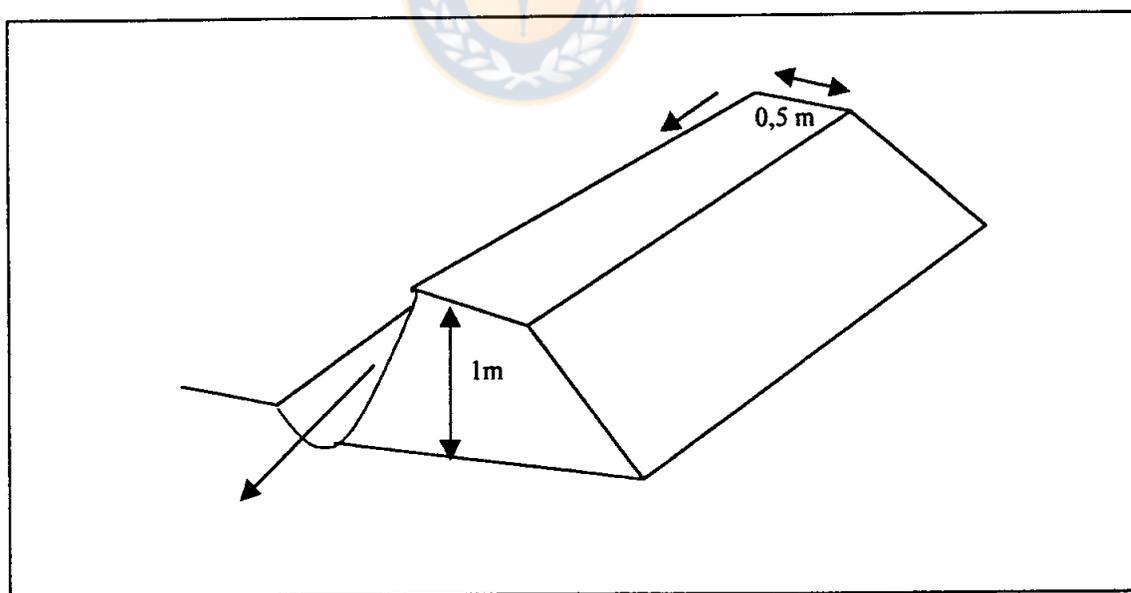
Figura N°13. Berma de desviación.

Para su diseño y ubicación se evaluó la pendiente, dirección de las aguas, el tamaño del cauce, la formación del terreno presente en el trazado y las obras anteriormente desarrolladas por parte del oleoducto. Estas bermas descritas por planos y diseñadas de acuerdo al nivel de precipitación existente en el lugar y al tipo de material con que estas se construirían, tienen las siguientes dimensiones: base: un metro de ancho, alto: un metro y terminando con un ancho de un metro en la base y cincuenta centímetros la parte superior.

Como se observa en la Figura N°13, la berma debe llevar una pequeña inclinación no superior a 5° que permita que el agua se movilice y no se estanque en su borde o que la velocidad del agua disipe su energía a toda la berma y comience a destruirla en un punto.

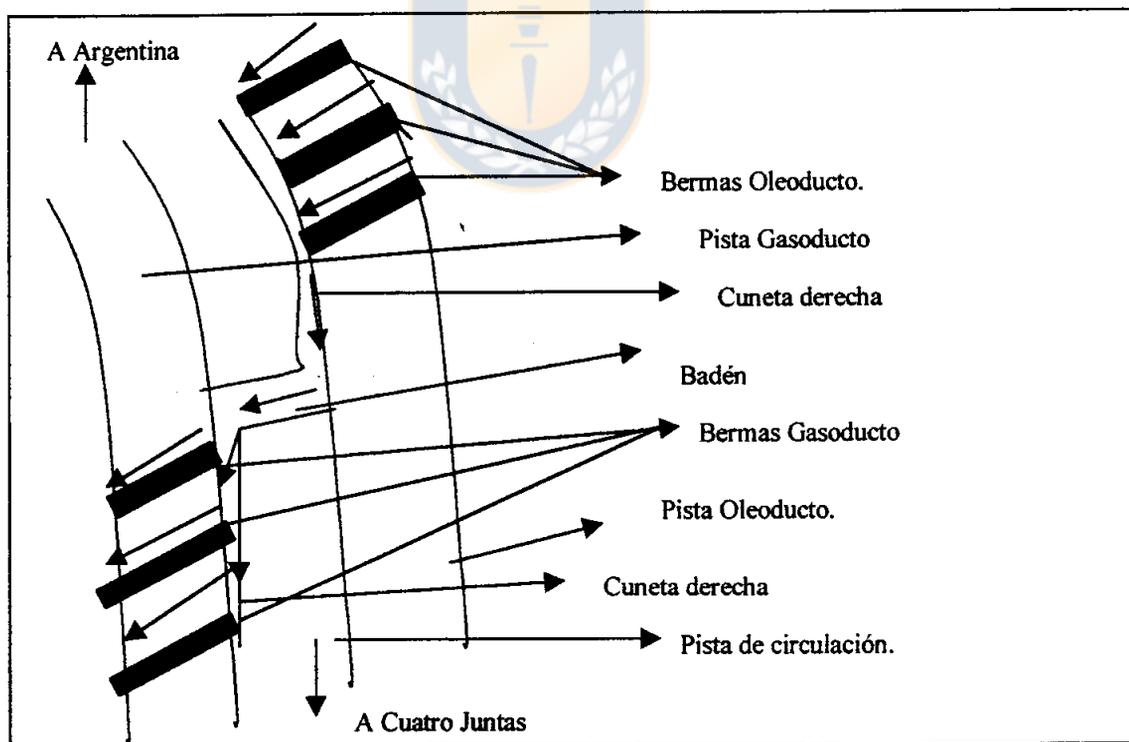
Figura N°14. Sistema manejo de aguas lluvias.

Como la tubería comparte la pista de circulación y va paralela al oleoducto en casi toda su extensión (Figura 14), la estructura que dio mejor resultado para evacuar las aguas es aquella que contempla una cuneta que sale desde las bermas apostadas sobre el oleoducto; esta cuneta baja por el borde izquierdo del camino cruza dos o tres bermas más abajo por intermedio de un badén y luego esta agua se conduce por otra cuneta al lado derecho que sale por una berma sobre el gasoducto donde es dirigida a su cauce normal. Esto básicamente para aguas lluvias y para aguas de deshielos ya que en aquellas aguas permanentes o estacionales de cauces mayores se dimensionaron alcantarillas y badenes con enrocado, dejando a cada lado de estos últimos un lomo que evitara la salida del agua al camino.

El diseño de estas estructuras fue fundamental para la conservación del estado transitable del camino y para evitar el destape y la consecuente erosión de las pistas.
